Le clocher roman de la Cathédrale de Sion et ses transformations au XVe siècle

par
François-Olivier DUBUIS

Le Chapitre de Sion s'est trouvé devant la nécessité de consolider le clocher de la cathédrale. Le Service cantonal des monuments historiques et recherches archéologiques a été chargé de l'étude préalable. Il a procédé à une analyse sommaire de l'édifice (sans échafaudages, ni sondages), complétée par une étude des archives et de l'iconographie. M. F. Glauser, ingénieur à Sion, a cherché les moyens techniques propres à maîtriser les poussées « sauvages » constatées à la base de la flèche et dans le sommet de la tour. La solution proposée permettait d'envisager la restauration des façades et l'élimination des renforcements tardifs qui les défiguraient. Le rapport que nous avons adressé au Chapitre et aux instances de subventionnement ¹ présentait le résultat des recherches du service et de l'ingénieur, notre projet de restauration et les devis établis en collaboration avec le bureau d'architecte Morisod et Furrer.

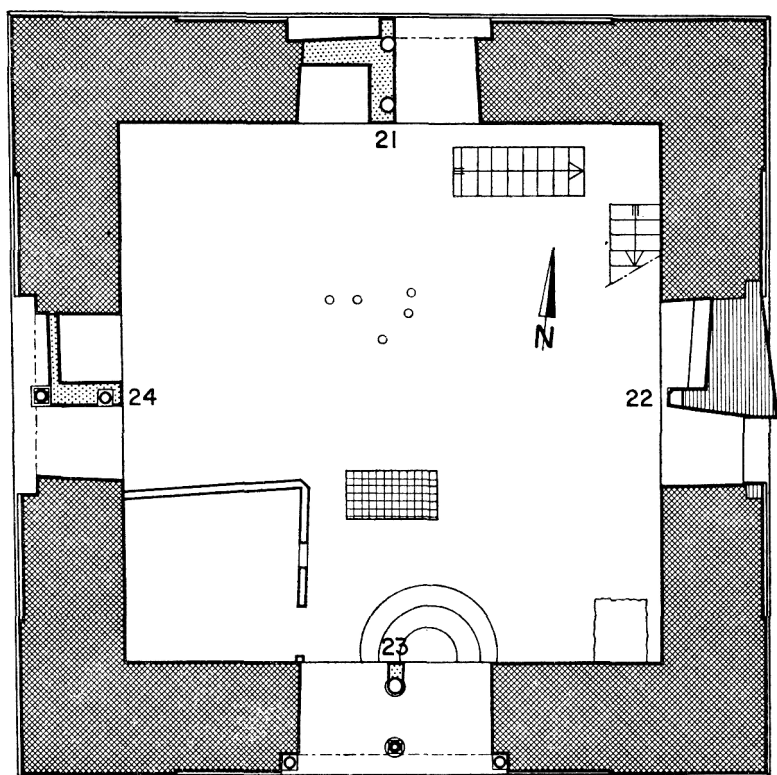
Fig. 2. — Plan du 3e étage. Echelle 1 : 100.

^d Très abîmé, surtout aux extrémités ; remplacé en 1976/77 par un tailloir neuf.

^e En 1976/77, le fût, très abîmé, a été déposé au 4e étage (angle sud-est) et remplacé par un neuf ; la base est restée en place.

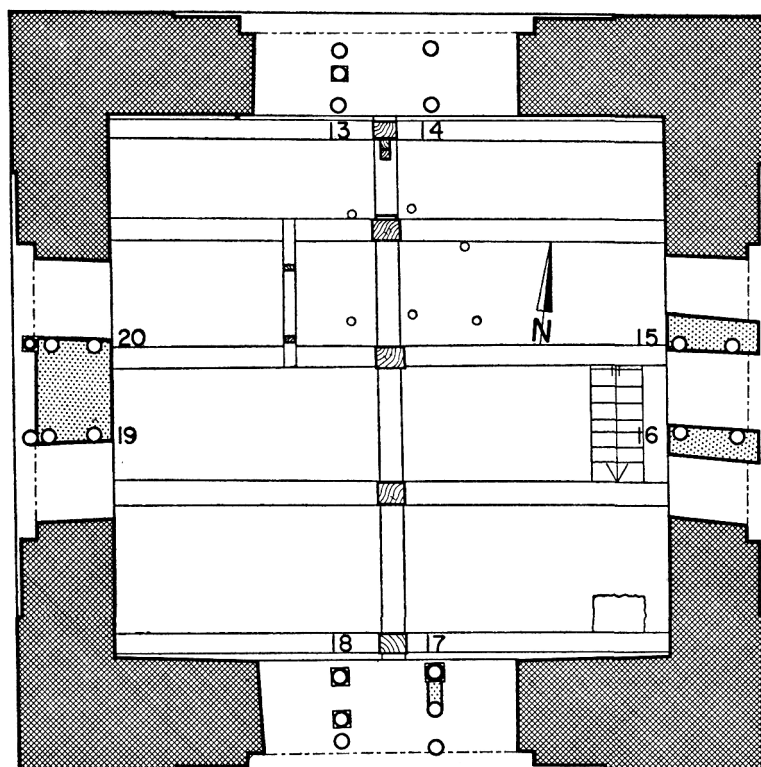
Fig. 3 . — Plan du 4e étage. Echelle 1 : 100.

^b Abîmée. En 1976/77 : ôtée, déposée à l'angle nord-est de l'étage et remplacée par l'ancienne colonne médiane du n° 13 retouchée.

^c Très abîmé à l'extérieur. En 1976/77 : ôté mis en dépôt à l'angle nord-est de l'étage et remplacé par un tailloir neuf.

^e Très abîmée, de type P ou P'. En 1976/77 : ôtée et débris évacués.

^f Extérieur cassé.

^g En mauvais état. En 1976/77 : ôtée, mise en dépôt à l'angle sud-ouest de l'étage, et remplacée par la colonne supplémentaire extérieure.

ⁱ Très abîmé. En 1976/77 : ôté et remplacé par un tailloir neuf.

⁸¹ Depuis la fin du moyen âge, la résistance de ces supports dut être maintes fois renforcée. Il a fallu assurer les colonnes existantes et en ajouter de supplémentaires sous les tailloirs fracturés (voir fig. 3). Les comptes du Chapitre pour l'année 1687 mentionnent une dépense pour fixer, placer ou redresser les colonnes (ACS, comptes de Fabrique, F 18). On recourt aussi à des massifs de maçonnerie qui devaient supporter le tailloir en enveloppant les colonnes (voir fig. 2, 3 et 12). Lors de la restauration de 1976-1977, ces renforcements tardifs ont été enlevés et remplacés par des éléments métalliques, au-dessus des tailloirs (dans la maçonnerie) ou entre les colonnes. L'inventaire des supports, donné par la légende des fig. ci-dessus, indique toutes les transformations que nous avons repérées. — La démolition des bouchons et des supports tardifs a permis de mettre au jour ou de dégager plus de vingt colonnes. Les six colonnes enrobées dans les piliers de brique du XV^e s., ainsi qu'une autre enveloppée par le support du cadran oriental, demeurent invisibles. — Nous avons laissé les fenêtres libres (avec un simple treillis à l'arrière) ; les vantaux de bois du XVIII^e siècle et les lourds abat-sons du XIX^e ont été supprimés.

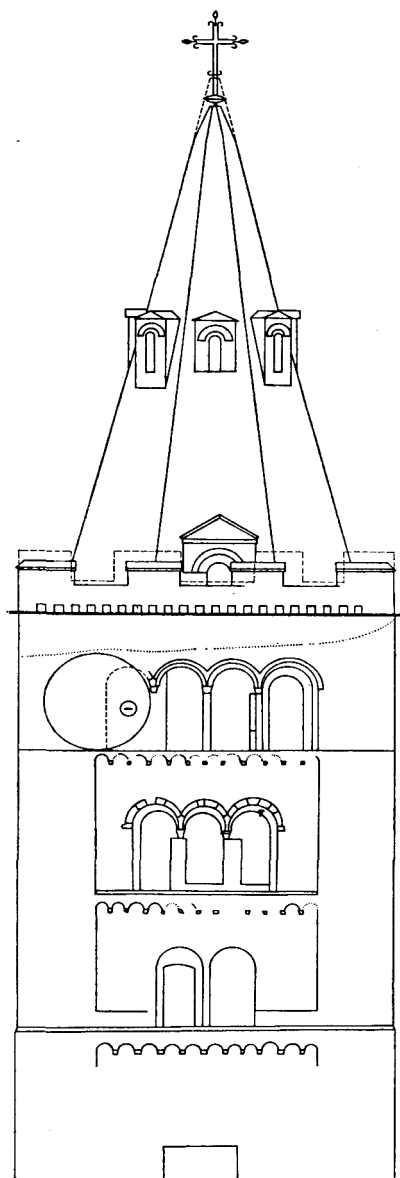
Fig. 15. — Façade orientale. Echelle 1 : 200.

En tirets, correction de la flèche et du parapet crénelé (1976-1977). Pour le bas de la façade, voir pl. II. Du pointillé à la corniche, parement reconstruit en pierre (probablement au XVII^e siècle).

Fondée en partie sur un cinquième étage trop fragile, puis ébranlée par de nombreux séismes, la flèche était fendue en plusieurs endroits. Elle poussait donc au vide, exerçant sur l'étage supérieur des sollicitations dangereuses. Il fallait donc d'abord rendre à la pyramide son homogénéité en enveloppant sa base d'une ceinture de béton, sous le chemin de ronde ⁷⁵.

Il s'agissait ensuite de rendre à la flèche une assiette convenable, tout en soulageant les parties faibles du cinquième étage. Strié de fissures et affaibli par les infiltrations d'eau, le haut de la tour dut être rebâti en béton, derrière les parements de brique originaux (ou localement refaits ⁷⁶). Chacun des quatre pans qui reposaient sur les trompes fut assis sur une dalle de béton armé en encorbellement, immobilisée à l'arrière par un chaînage métallique vertical, ancré dans les maçonneries angulaires du quatrième étage.

Le traitement du sommet de la tour avait évidemment imposé la démolition du parapet crénelé, d'ailleurs fortement dégradé. Cet élément indispensable à la sécurité des visiteurs et à l'aspect de l'édifice, devait-il être rebâti sur le modèle du dispositif démoli (relativement récent), ou fallait-il chercher une solution plus proche des états anciens du clocher ⁷⁷ ? Nous avons choisi de donner au crénelage davantage de corps et des dimensions plus fonctionnelles. L'accroissement de l'élévation, bien que combiné avec le rétablissement des lignes primitives au sommet de la flèche,
